Geodézia szerepe az üzemeltetés során

- Üzemi térkép változásvezetése
- Alapponthálózat karbantartása, ellenőrzése
- Szerkezeti öregedés vizsgálatok
- Átépítések geodéziai irányítása

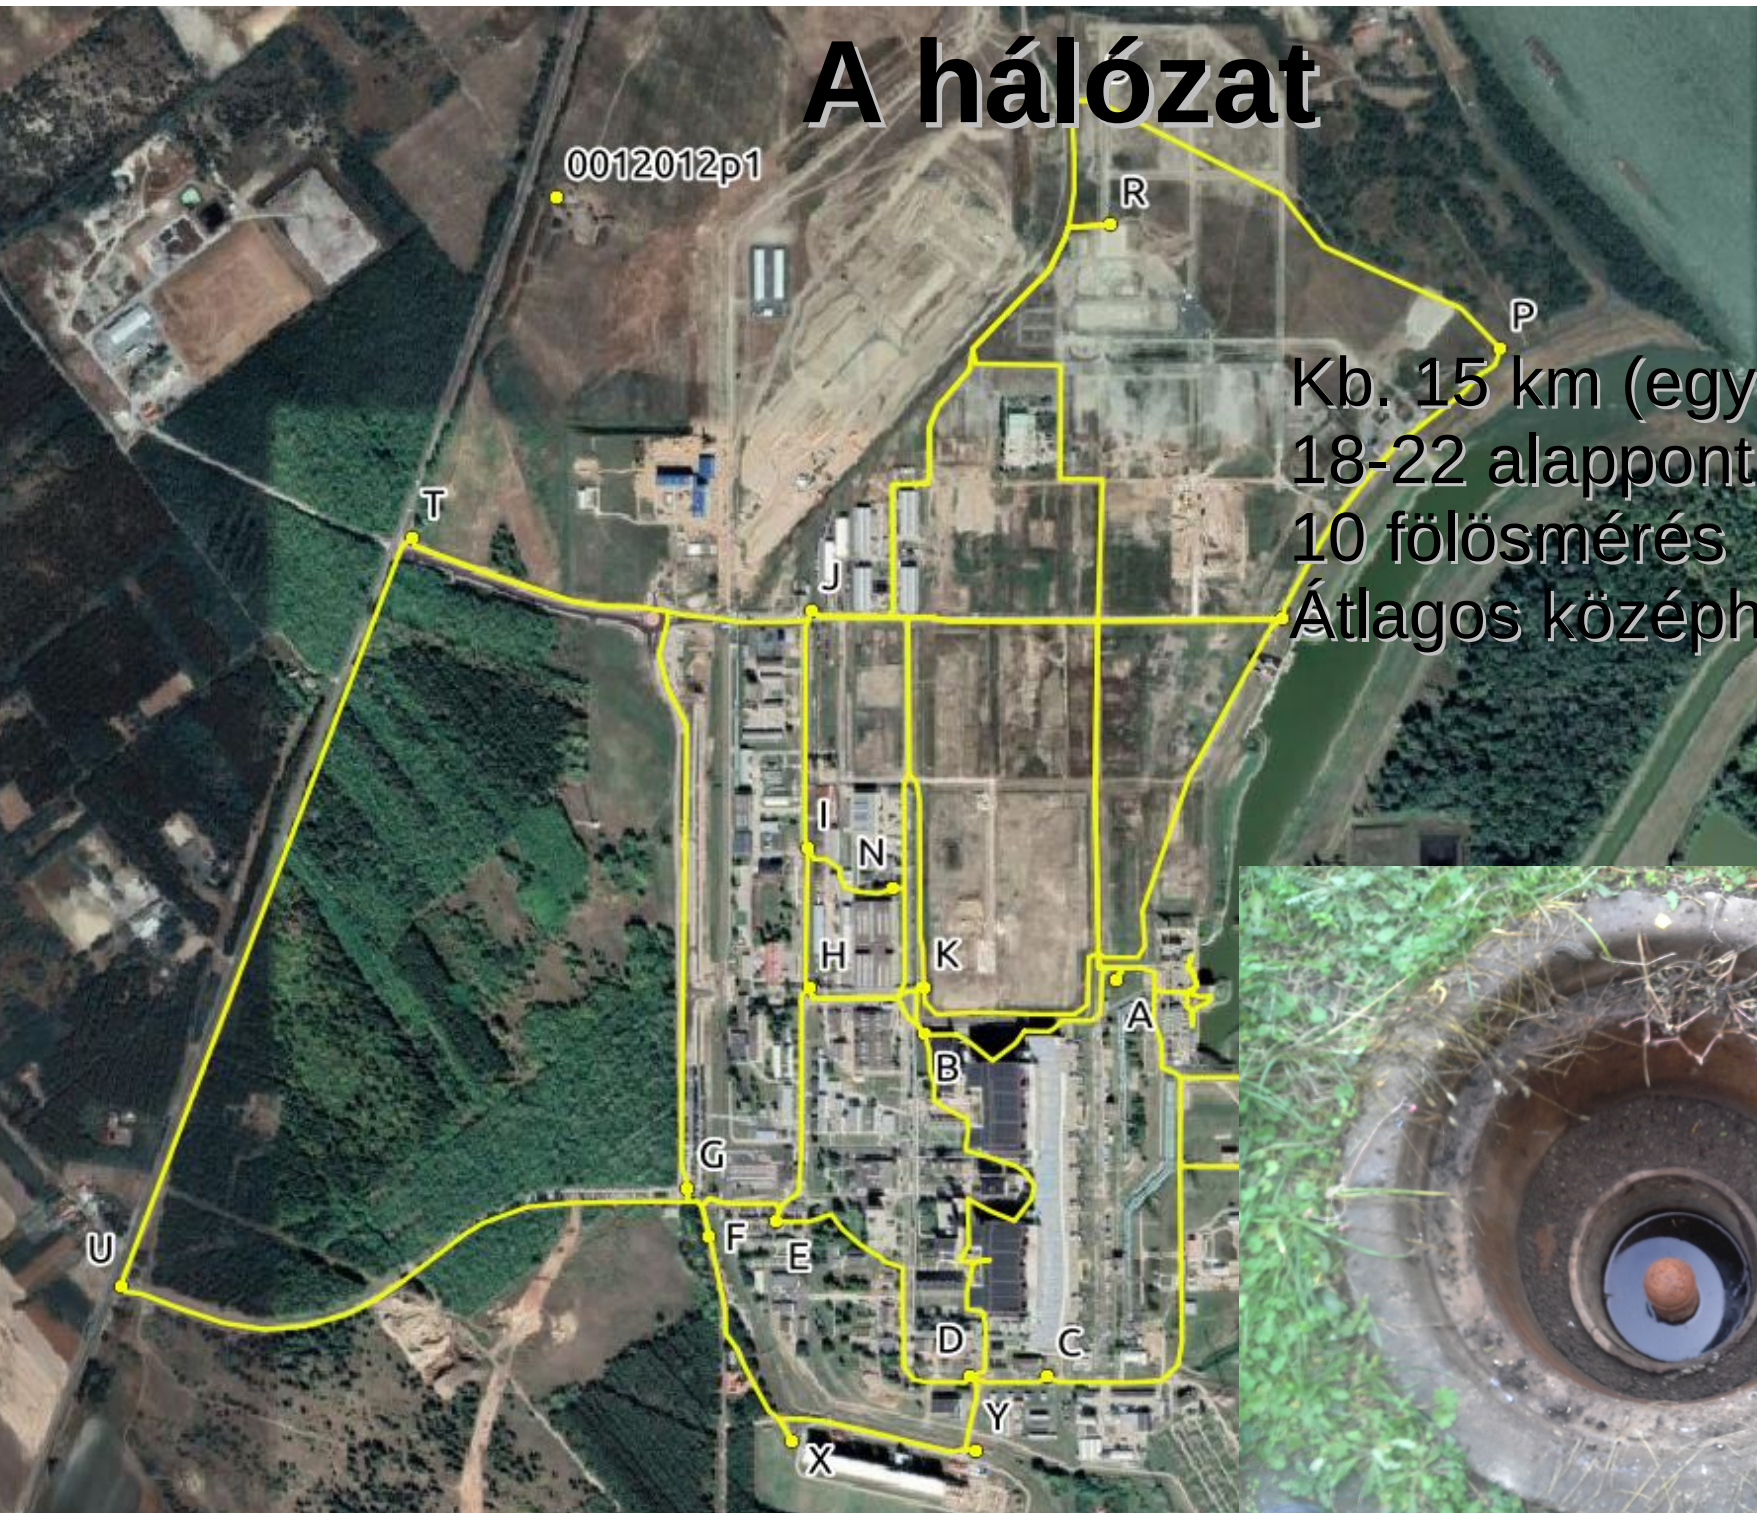
A hálózat

Paksi atomerőmű magassági alappont hálózat ellenőrzése

A teljes hálózat mozgása (kéregmozgás) érdektelen.
Pontok egymáshoz képesti elmozdulásának kimutatása.
Hosszú időn keresztül azonos referencia rendszer biztosítása.
Aktuális koordináták meghatározása.

Kb. 15 km (egy irányban)
18-22 alappont
10 fölösmérés
Átlagos középhiba 0.3 mm

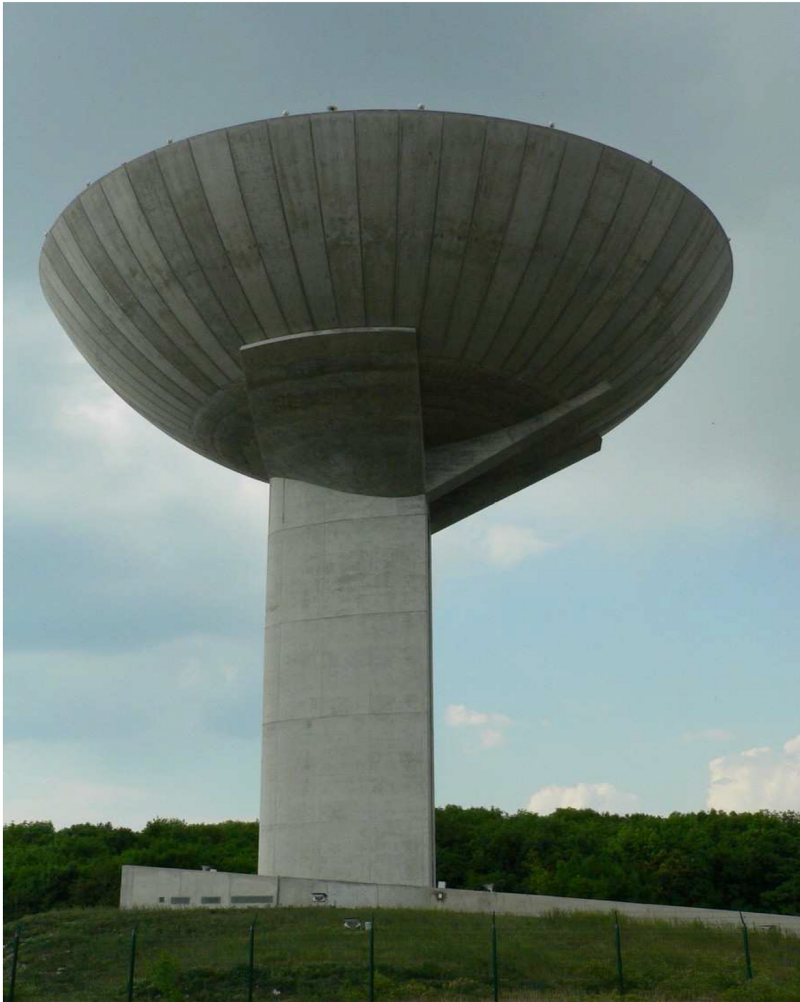
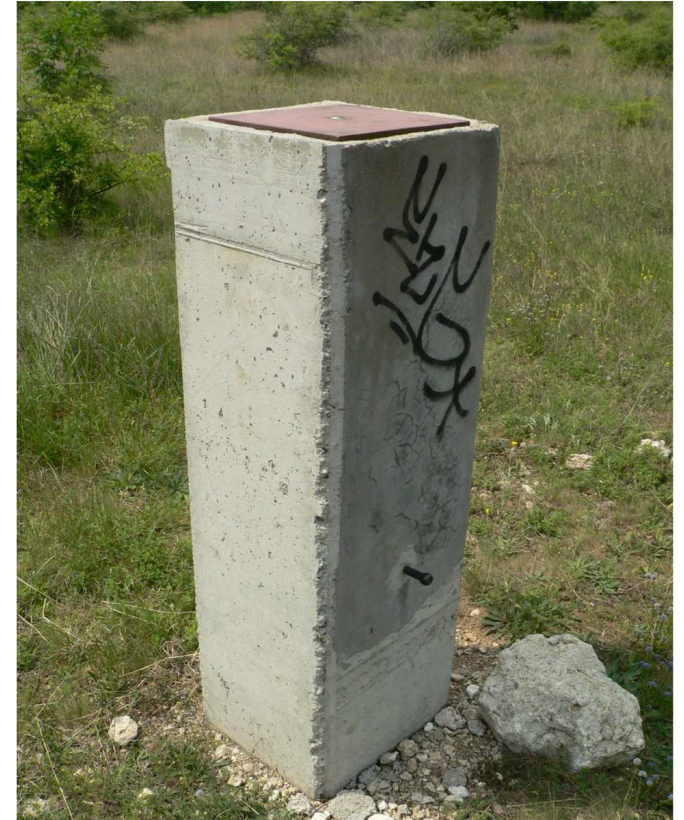
példa: budafoki 3000m³-es víztorony

Szerkezeti öregedés vizsgálatok
